# 2013 年天兔颱風影響期間臺東溫泉社區淹水災害應變探討

## 摘要

2013年9月21日在天兔颱風侵襲下，當日臺東知本雨量站的日累積雨量325.0mm，最大時雨量46.5mm，相較其他侵襲臺東的颱風此次降雨並非最劇烈，但知本溪水暴漲並溢淹位於北岸的溫泉社區，水深達2公尺，迫使位於知本溪北岸的39戶44位居民必須進行緊急疏散避難。由於知本溪北岸不曾發生如此重大淹水事件，且在相關的淹水潛勢模擬上，亦未顯示為可能致災地區。因此此次的降雨淹水事件，實有探討社區災害潛勢、預警、以及居民疏散避難等作業之必要，以便提供防災應變檢討與參考，進而減低及避免類似事件可能造成之災害，並彰顯社區災害應變上，防災社區推動的必要性。

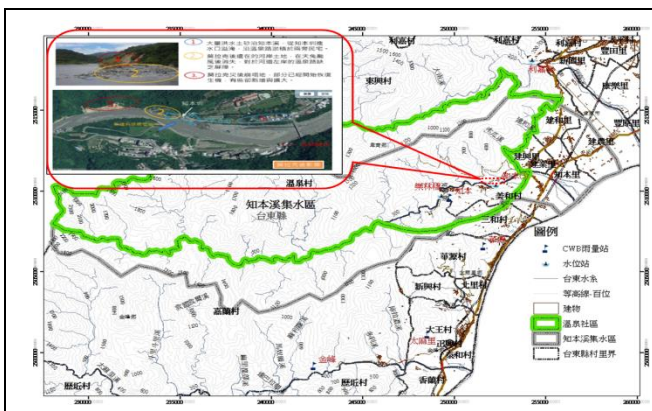
所探討的受災區位於臺東縣卑南鄉溫泉社區408巷(圖一)，溫泉社區範圍含括臺東縣卑南鄉溫泉村、太麻里鄉美和村及三和村、金峰鄉嘉蘭村部分土地，溫泉社區的主要人口聚落位於知本溪流域中游一帶。知本溪流貫溫泉社區，將社區一分為南北兩岸，北岸屬卑南鄉溫泉村、南岸屬太麻里鄉美和村、三和村及金峰鄉嘉蘭村。因此本文主要分析的測站是中央氣象局的知本雨量站及臺東縣政府知本(3)水位站，另鄰近知本流域的華源、太麻里、金鋒等雨量站也納入參考進行分析與討論。

但天兔颱風帶來的降雨逐漸增強，致使洪水於21時起自社區西側的臺東農田水利會知本圳壩頭(進水口)溢淹社區408巷，社區巡守隊緊急通知居民，並疏散居民，但水勢來勢洶猛，半小時內即水淹深度近1~2公尺，淹水面積約2.4公頃，21時36分社區緊急通報災害應變中心，21時37分消防局收到溫泉社區災情通報後，先後出動知本、臺東、特搜、太麻里等分隊，共出動消防人員34人及義消15人、各式消防車輛21輛、船艇6艘前往搶救。由於當時現場狂風暴雨，溪水暴漲已淹至溫泉路，造成部份路段形成湍急河道。22時56分搜救人員先救出12名受困民眾，救援工作持續到22日01時02分，於進一步搜尋均未發現任何民眾後，結束救援工作，此次救援行動總計疏散災民44名，幸無人員死亡。

圖一 溫泉社區範圍及天兔颱風受災區示意圖。受災區示意圖引自(張，2013)

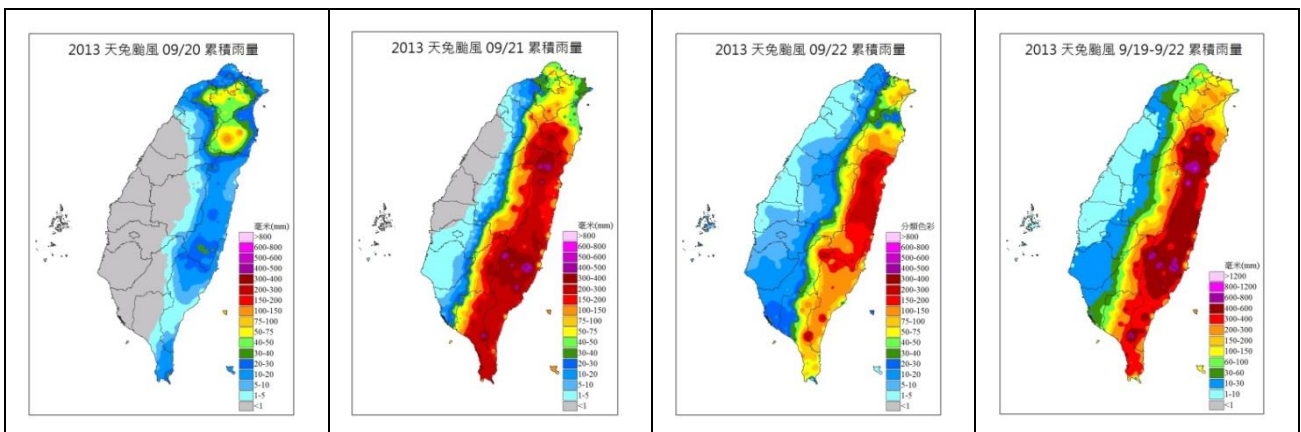
天兔颱風的中心雖沒有登陸台灣本島，但其暴風半徑達280公里，花東及台灣中南部地區幾乎在其暴風圈範圍內。由於天兔颱風屬第五類路徑，台灣東部地區便位於颱風環流的迎風面，因此全台降雨主要集中在東部地區及中央山脈山脊山區。天兔颱風影響期間所帶來的降雨，集中在9月20日、21日及22日這三天，其中以9月21日的雨量最多(圖三)。

圖三 天兔颱風影響期間9/20日至9/22日各日及總累積降雨量圖(由左至右)，資料引自國家災害防救科技中心。

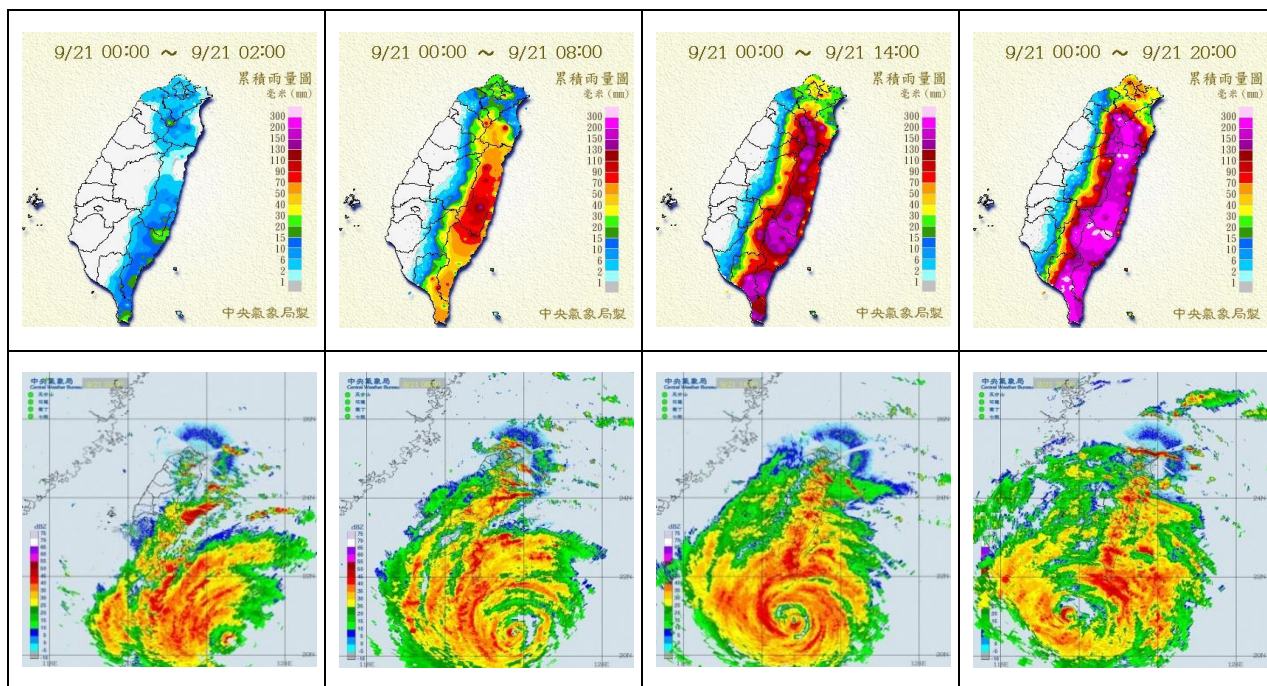
從雨量、衛星雲圖及雷達回波圖的分析，可知颱風外圍雲系在9月20日午後逐漸接近台灣本島，並帶來零星降雨。9月21日隨著颱風中心接近及通過巴士海峽，天兔颱風環流的外圍雨帶、外移螺旋雨帶為臺東地區帶來較大雨量(圖四)。整合雷達回波圖顯示，知本溪上游山區自9月21日11時起開始密集出現40~50dBZ回波，但下游地區的回波大抵在25~35dBZ間。因此，位居下游的知本站，所測得的雨量僅在下午14時出現16.5mm的較大時雨量。下游地區自晚間18時起至23時，在一波40~45dBZ強回波的影響下，才有強降雨出現，且降雨強度逐漸增強由18時的15.0mm時雨量，到23時的47.5mm時雨量，這六小時計降下167.0mm的累積雨量，最後三小時則達114.0mm累積雨量。

知本溪鄰近溫泉社區的河床高程是54公尺，距離堤頂高程56公尺，僅2公尺(目前是8公尺)。因此從21日水位及雨量資料，加上雷達資料的分析可知(圖四、圖五)，縱使社區聚落所在的降雨量未達警戒雨量，但來自知本溪上游的較大降雨，仍可能造成溪水上漲到達一級河川警戒的情形，這可能是河道淤塞嚴重，且清淤不及所致。

圖四 9月21日02時至20時期間每六小時間隔的雨量及雷達回波圖 (資料引自中央氣象局颱風資料庫)

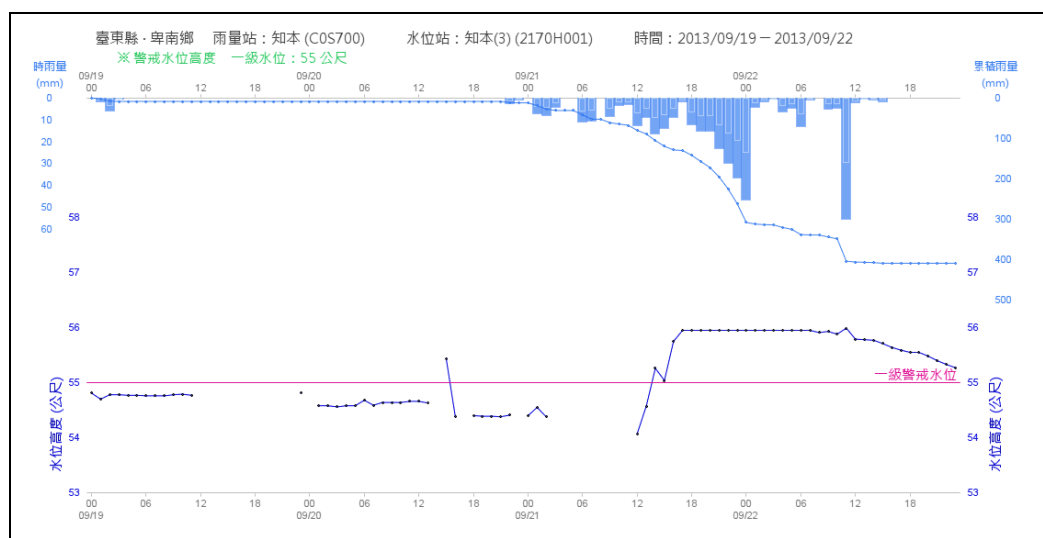
水位變化方面：溫泉社區的知本溪堤防堤頂高程56公尺，一級警戒水位是55公尺。架於溫泉橋上的水位站(3)顯示(圖五)，水位在9月21日中午12時後快速

上升，14時已超過一級警戒，15時雖短暫降低，但於16時50測得55.95公尺後，即無變化，至9月22日08時10分後才恢復變化，這其間的河川水位應已超過水位計，致使水位無變化，之後水位逐漸下降，於9月23日04時00分降至一級警戒以下水位。

圖五 知本雨量站及知本(3)水位站紀錄(資料引自國家災害防救科技中心)
