2013年天兔颱風影響期間臺東溫泉社區 淹水災害應變探討

曾俊傑¹ 王文清¹ 周仲島² 張志新³ 張保亮⁴

國立臺東大學防災科技資訊中心¹ 國立台灣大學大氣科學系² 國家災害科技中心³ 中央氣象局⁴

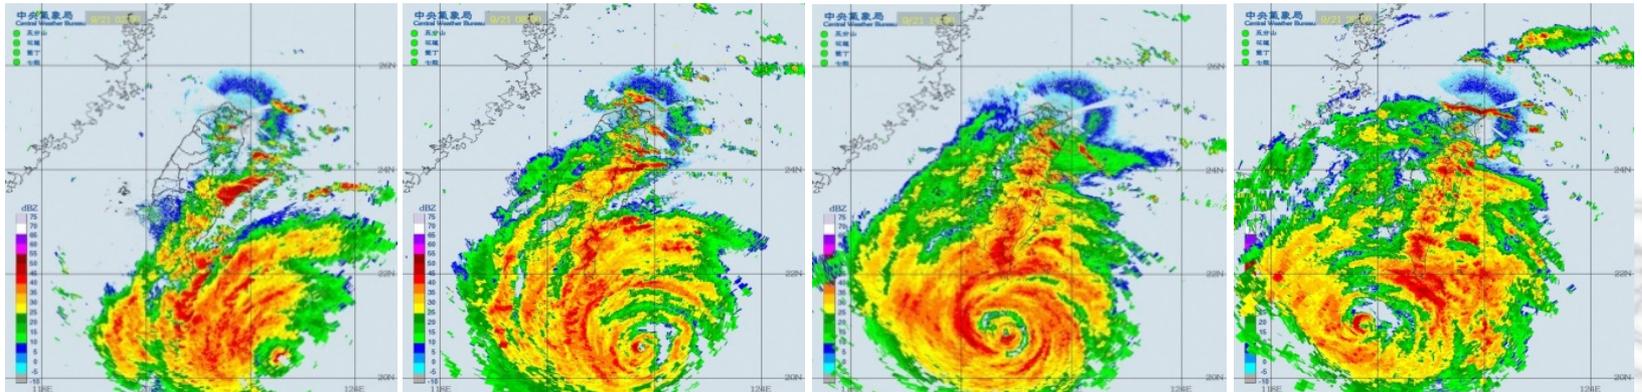
- ◆ 知本溪上游山區自21日 **11時**起密集出現**40~50dBZ**回波，但下游地區僅在25~35dBZ間。下游的知本站所測得雨量僅在14時出現16.5mm較大時雨量。下游地區自晚間18時起至23時，在一波40~45dBZ強回波影響下，才有強降雨出現，且降雨強度逐漸增強由18時的15.0mm時雨量，到23時的47.5mm時雨量，六小時計降下167.0mm累積雨量，**最後三小時則達114.0mm累積雨量**。
- ◆ 鄰近社區的河床高程是54公尺，距離堤頂高程56公尺，僅2公尺(目前是 $60-52=8$ 公尺)。因此從水位、雨量資料，及雷達資料分析，社區聚落所在降雨量雖未達警戒雨量，但知本溪上游較大降雨，仍能造成溪水上漲達一級河川警戒，這可能是河道淤塞嚴重，且清淤不及所致。

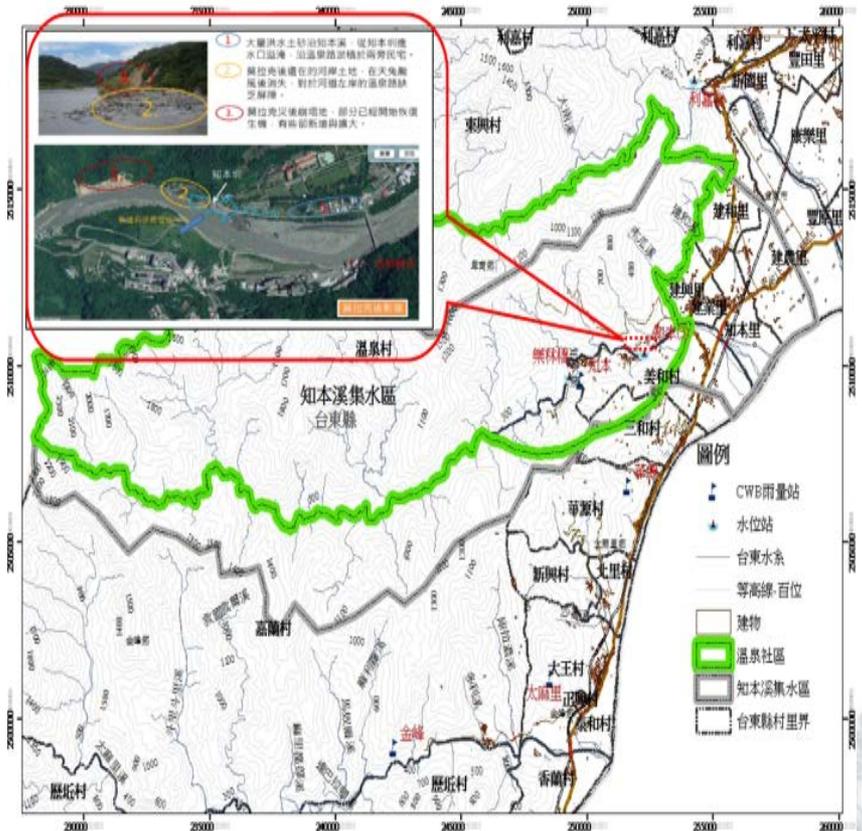
- 該橋北岸橋頭就在溫泉路408巷西側知本水圳進水口附近，並已先行破壞原有堤防建構橋頭，雖有投置消波塊，似乎防護不足。

- 另從歷年河道變遷來看，社區西側不遠處有一坡地崩塌，且逐年擴大，致使408巷逐漸位於河道衝擊位置，因此水流順勢從水圳壩頭溢淹社區(後續橋梁更改設計且壩頭再提高3公尺)。
