2016年尼伯特颱風風災探討

曾俊傑¹ 王文清¹ 劉清煌²

國立臺東大學防災科技資訊中心¹ 私立文化大學大氣科學系²

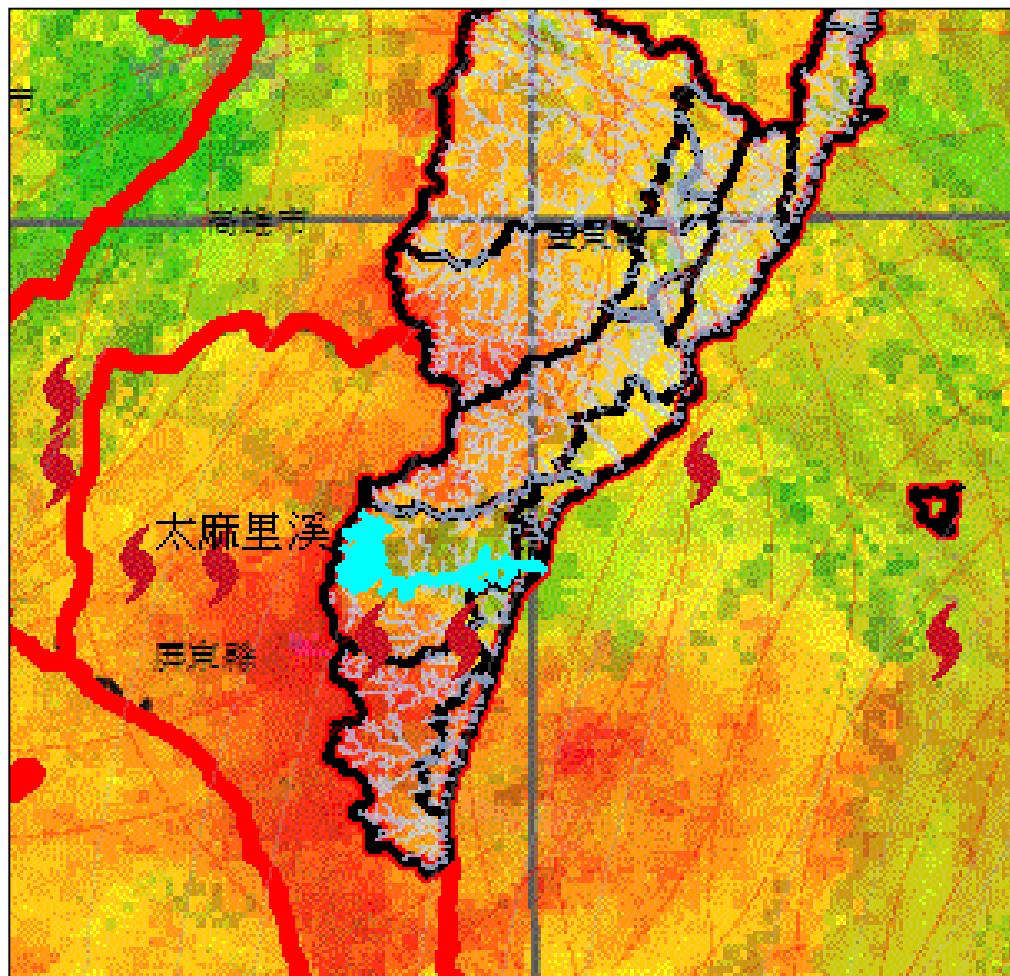
尼伯特颱風路徑、10級風暴風半徑及雷達回波套疊圖

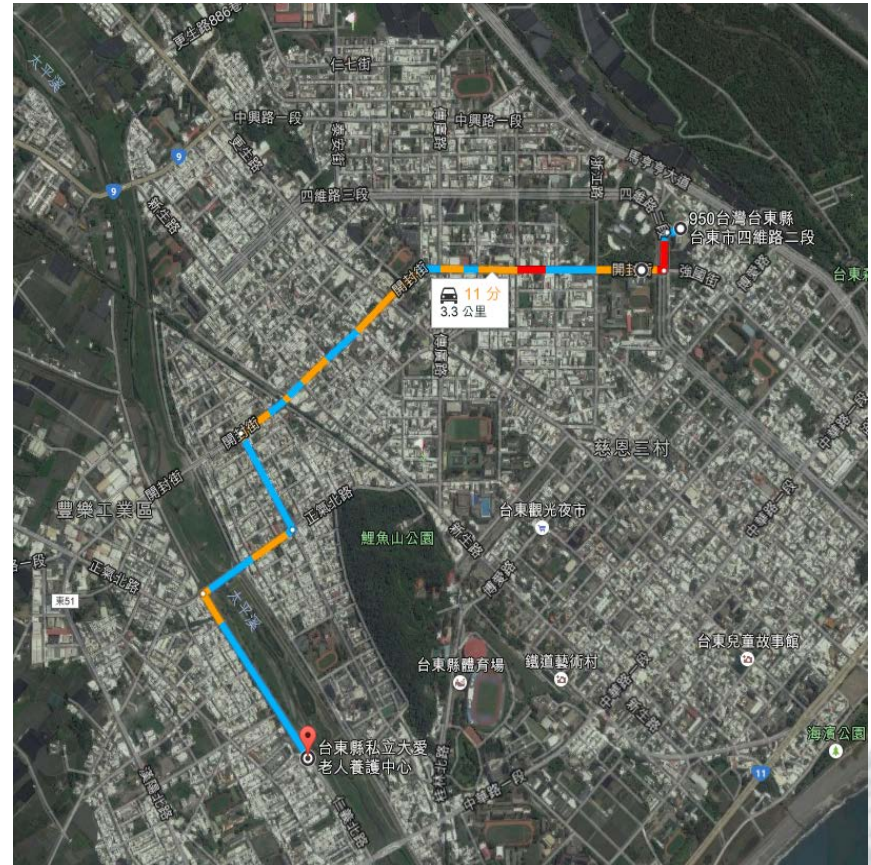
- ◆ 8日清晨4時41分位於台東市豐榮里仁義北路的大愛老人養護中心因建物不堪強風吹襲，有43人急須疏散安置(含10位臥床)，另8名員工，合計51人需緊急處置。4時47分接獲通報後，相關單位受制強風襲擊，直至6時後待風速稍弱方出勤救援，但又受限於道路封阻，**平日僅約11分鐘的路程卻花近1.5小時才到達**。
- ◆ 再者，在強風的破壞力下，台東四間大型醫院除**地下室機電系統浸水受損**影響供電外，**頂樓處冷卻水塔亦都受損**，在在影響醫療運作。顯見強風豪雨下要進行緊急救護、搶險與緊急醫療所面臨的困難度。
