船舶擱淺引致近岸油汙染衝擊評估 -以德翔台北事件為例

黃暄穎¹
國家災害防救科技中心¹

摘 要

關鍵字：德翔台北、擱淺、油汙染、MIKE 21

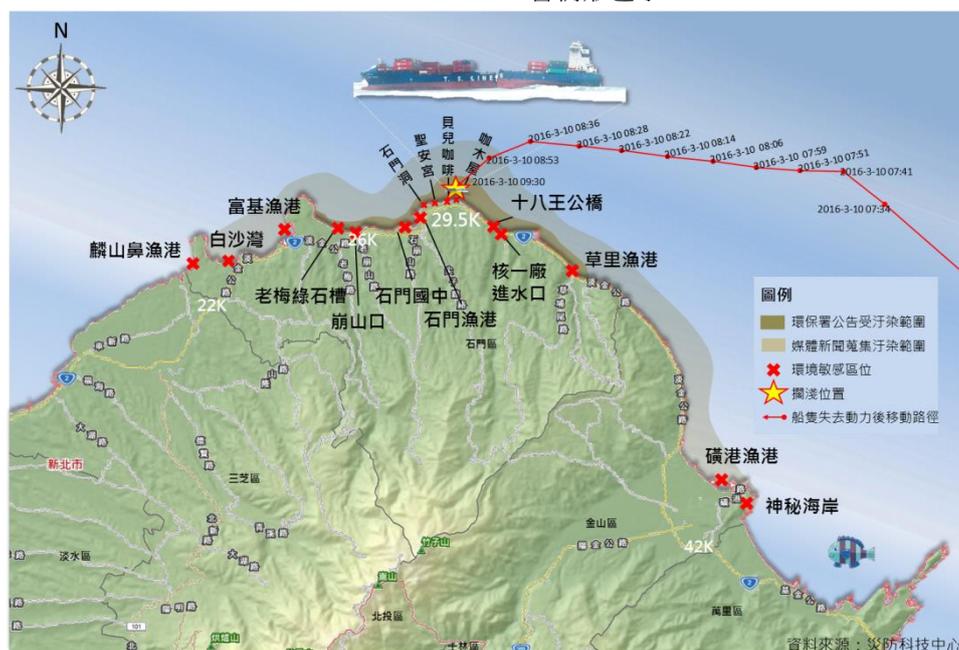
圖1 德翔台北汙染可能影響範圍及環境敏感區示意圖

自事故船擱淺後到5月10日除油作業完成期間，最嚴重汙染範圍介於聖安宮至咖木屋之間約800m；經民眾通報有油汙狀況災點，介於白沙灣至草里漁港間，以點狀、海面浮油等為主(圖1深棕色處)；新聞媒體報導最遠到麟山鼻漁港和神秘海岸，亦為零星油汙疑似受漏油汙染(圖1淡棕色處)。除了最靠近事故船自聖安宮到咖木屋之外，其他地點油汙汙染影響情形甚小。

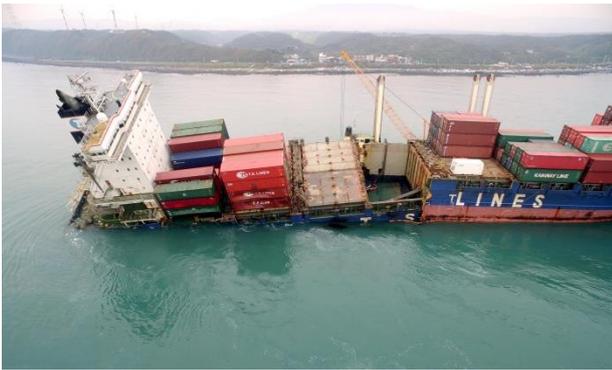
圖2 貨輪擱淺斷裂及油污滲漏情形

「德翔台北」輪為每週固定航行於臺灣到香港間的航線，此次航線原定自基隆港到台中港，行駛臺灣到離島航線的外側，此次事件起初因機械故障，失去動力漂流後下錨，但因水深超過60m，無法有效拉住船體，流錨漂流又被東北季風吹至石門外海擱淺，飄流路徑見圖1紅線部分。環保署於2016年3月10日上午10點10分接獲行政院海岸巡防署勤務指揮中心傳真通報，「德翔台北」於上午9點30分擱淺在石門台2線29.5km距岸250m處，當時海象險惡，海巡隊派3艘巡防艇前往救援，船上21人以吊掛方式平安撤離。隔日下午1點10分直升機第4次出動墜海，造成2死3傷憾事；同日船體出現裂縫，造成重油汙染周遭海域，鄰近礮石海岸覆蓋一層黑色油汙。自擱淺日起連續7日海象惡劣，乃至3月17日才開始抽油作業，並估計當時仍載有約35.6噸柴油、357噸重燃料油、31.7噸潤滑油及35噸廢汙油。3月24日發現船體因連日受海浪衝擊，船身原有之裂縫加大並斷裂，數日監控發現裂縫處及船艙有漏油情形。(圖2)

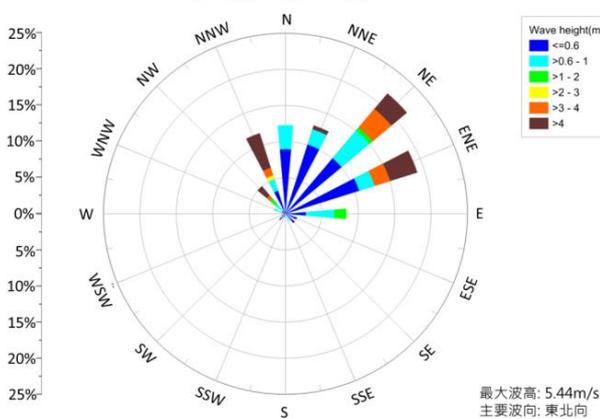
圖3 富貴角波浪觀測資料玫瑰圖

針對船舶擱淺前失去動力漂流的海氣象分析，依據中央氣象局富貴角浮標站波浪資料，台灣北海岸2016年3月3日至10日最大示性波高5.44m，示性週期13.8sec，主要波向為ENE，如圖3所示；分析富貴角浮標站風速資料，期間風速介於2.8~9.2m/sec，主要風向為ENE、E與NE，如圖4所示，顯然持續受東北季風影響，二玫瑰圖圖例顏色依據蒲氏風級分類從3級至8級，波浪玫瑰圖最大8級，風玫瑰圖最大5級，3級為小波，波峰偶爾泛白沫，8級為巨浪，巨浪波峰破裂，浪花明顯成條沿風吹起。

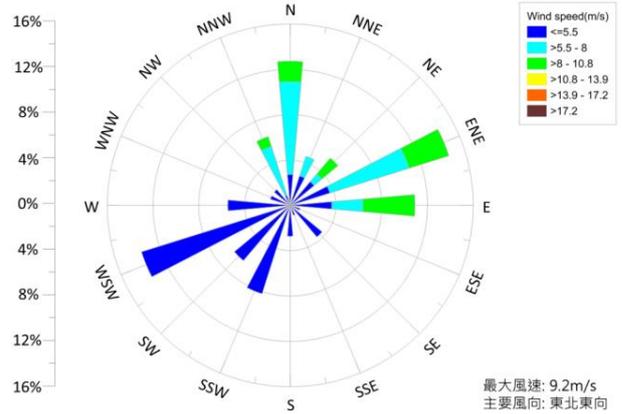
圖4 富貴角海面風觀測資料玫瑰圖

由海氣象分析結果推論，石門海域附近自3月1日至10日主要風向來自ENE，使得近岸海域波向以NE和ENE為主；失去動力時適逢漲潮階段，潮流向西流，致使貨輪隨潮流向西移動；加上風浪助力，又受北海岸地形影響，最後貨輪流錨擱淺上岸。

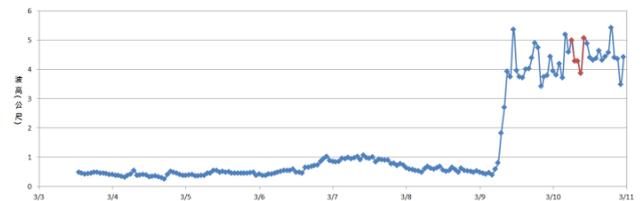
圖5 富貴角測站2016/3/3~3/10波高資料

另外，由圖5可知台灣北海岸波高資料在3月9日之前海象平穩，之後風浪急遽變化，屬於大浪型態，海況不佳。由圖6可知，台灣以半日潮為主，北部沿海漲潮時向西流，反之向東流，潮汐周期約12小時25分，一日可有漲退潮2次；「德翔台北」失去動力漂流期間自10日上午06:00至10:00(圖6紅色部分)，當時為漲潮階段，因此推測潮流向西，期間潮位如圖6所示，空白處無資料。

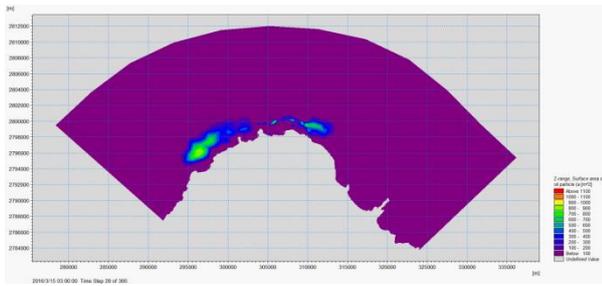
圖11 起初油汙擴散向西影響最遠範圍3/15 06:00

圖11至圖15為模擬結果。事實上模擬結果為動圖，油汙染隨漲退潮移動，受潮流影響較大，隨漲潮向西移動，退潮向東移動，一天兩次，離岸影響最遠至2公里，並沒有再擴大。約在15日油汙向西擴散至芝山離岸1公里處，向東以到金山以南。20日油汙漂流最遠，向西最遠影響至淡水如圖11，向東最遠估計至基隆港為圖15，海域為開放邊界因此水流可自由進出，近岸地區受波浪影響將油汙打上岸。油汙染海域面積甚大，影響範圍自淡水到基隆港。圖15為有效等面積圓來表示累積油汙圖，油汙染若漂流風化後，可能會在金山及神秘海岸附近沉澱。
