雨量計校驗特殊案例探討(1)

國內常見雨量計校驗器差分析探討

謝黎惠 簡振和 陳明仁

國立臺灣大學水工試驗所水文儀器
(雨量計)校正實驗室

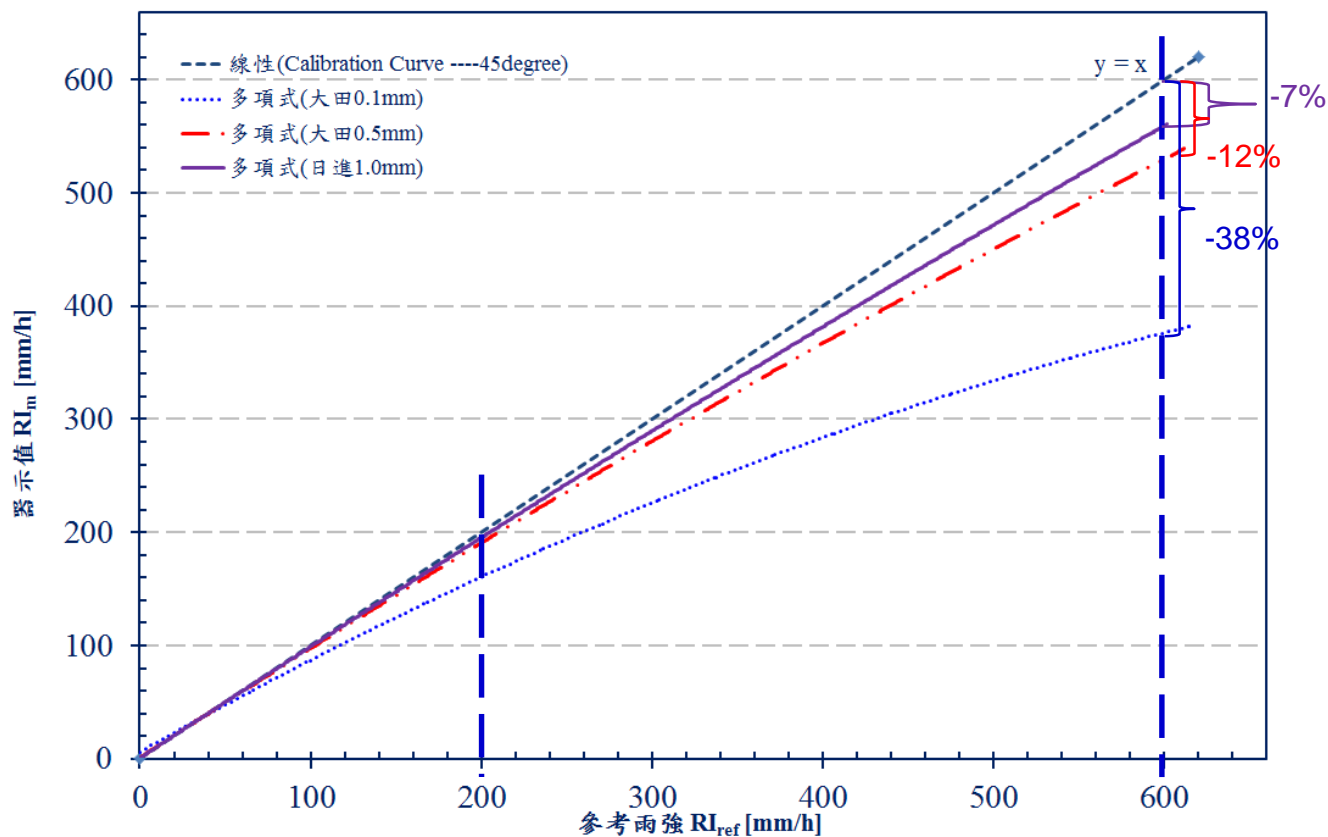
1.2 不同雨強下、不同分辨力雨量計的量測表現

- 建議使用者採購時需釐清自身觀測目的，選用適當分辨力的雨量計。目標觀測雨強小於100mm/h，建議使用分辨0.5mm雨量計；目標觀測雨強大於70mm/h，建議採用分辨1.0mm雨量計。
- 雨量計應定期安排送校正實驗室進行校正，以維持其能提供正確的降雨觀測。
- 建議雨量計所有權人應完整檢示校正報告，了解所採購之雨量計品質。

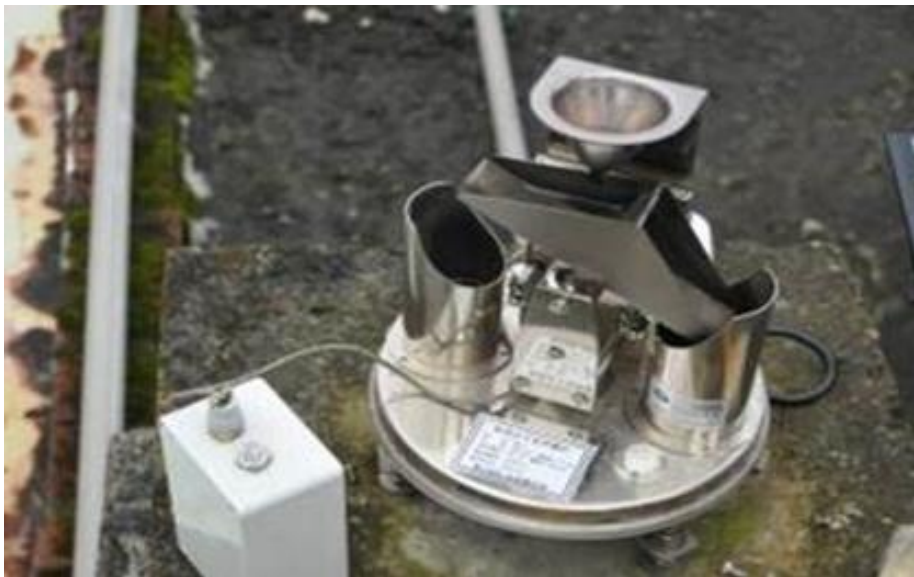
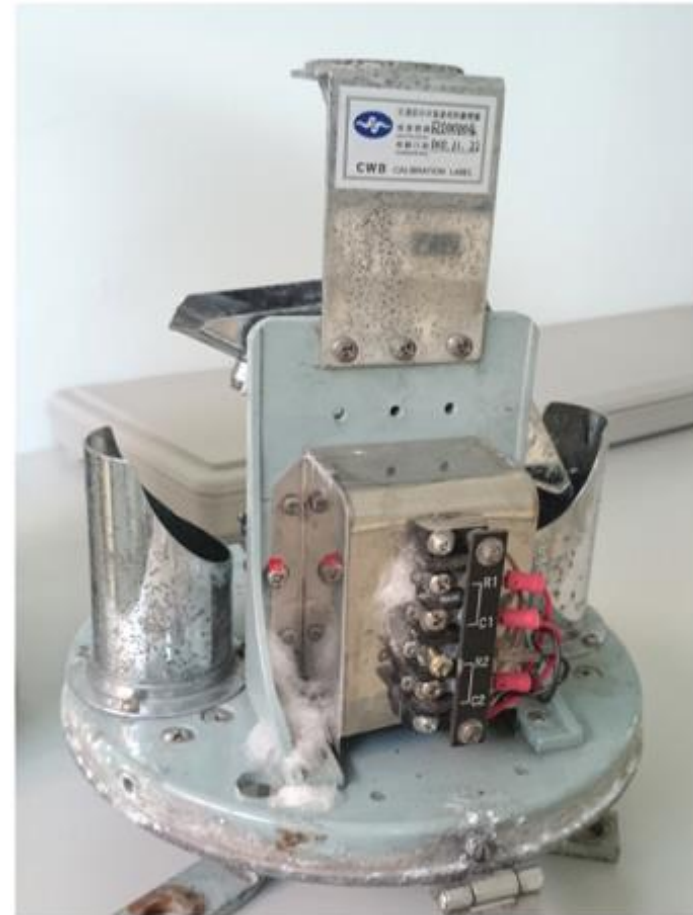
2.3 耐久性：雨量計材質

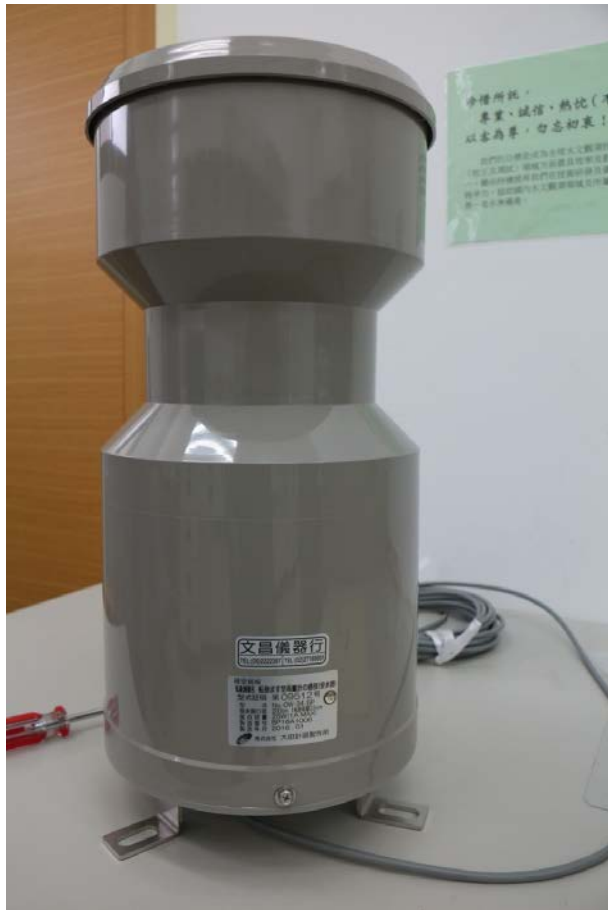
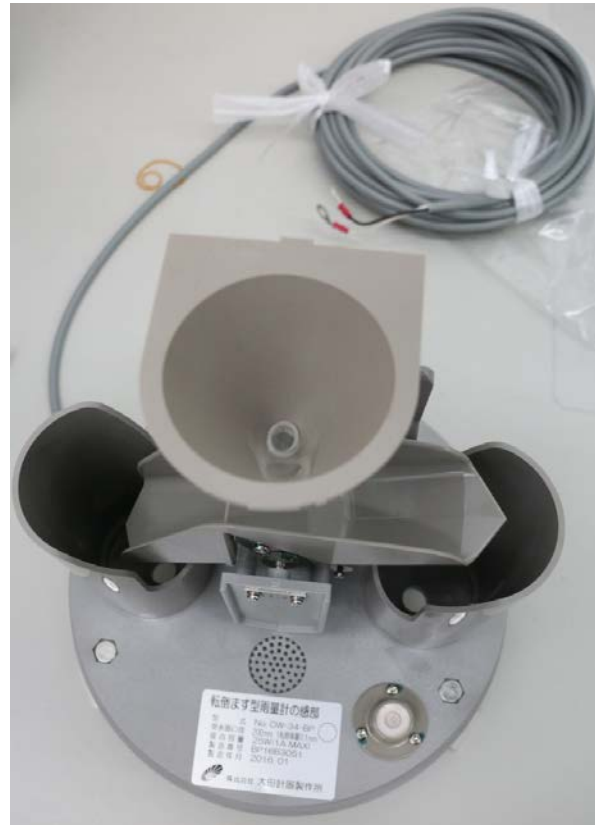
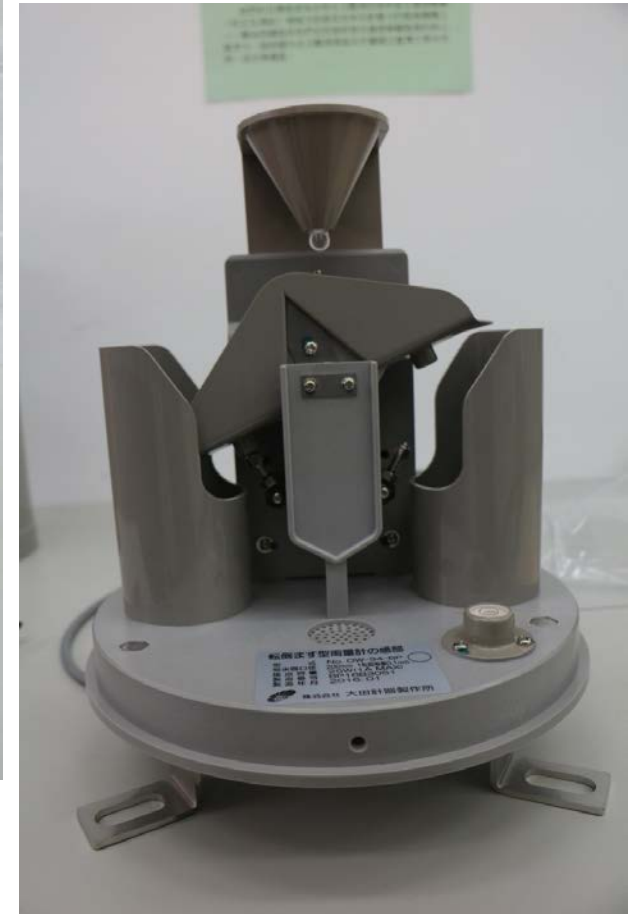
2.3 耐久性：雨量計材質

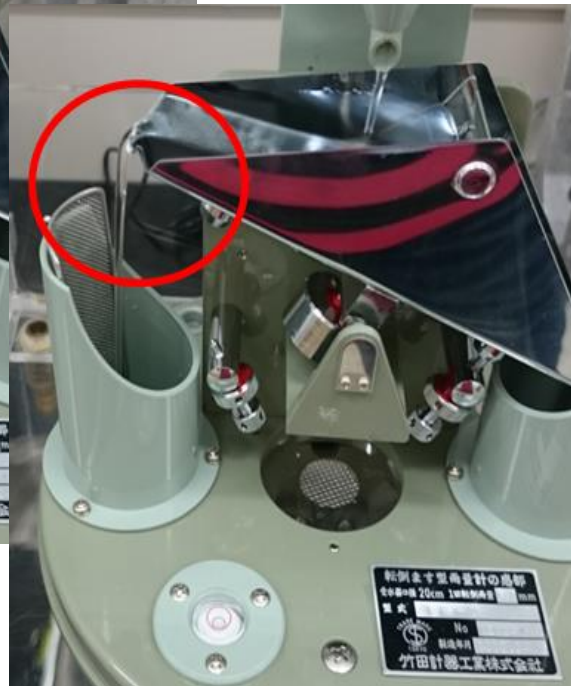
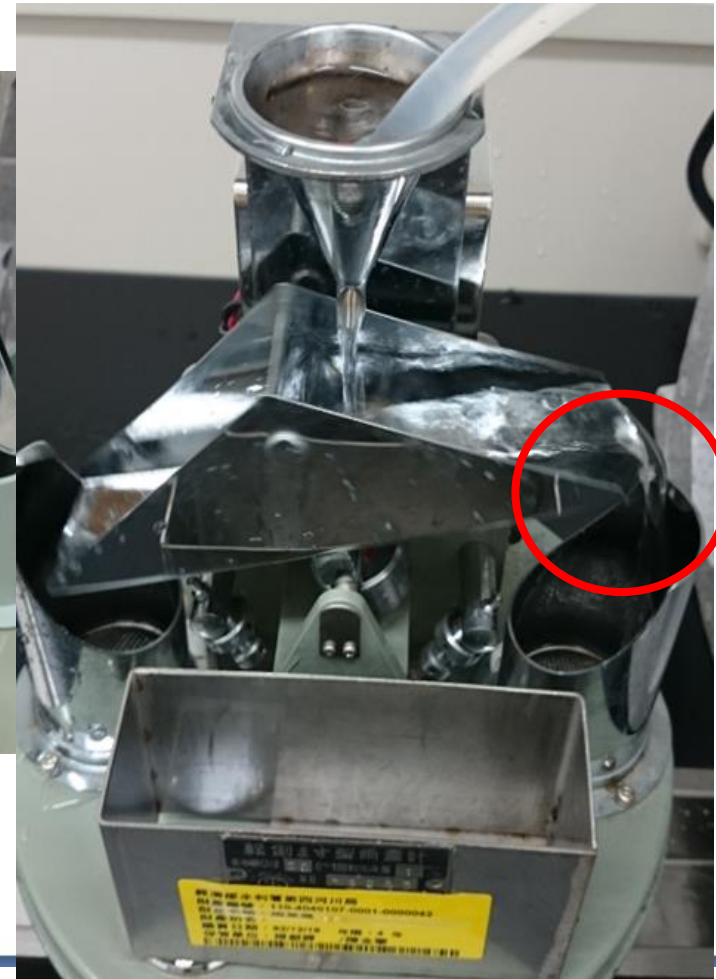
■ 軸承問題—摩擦引發傾斗多承裝甚或溢流

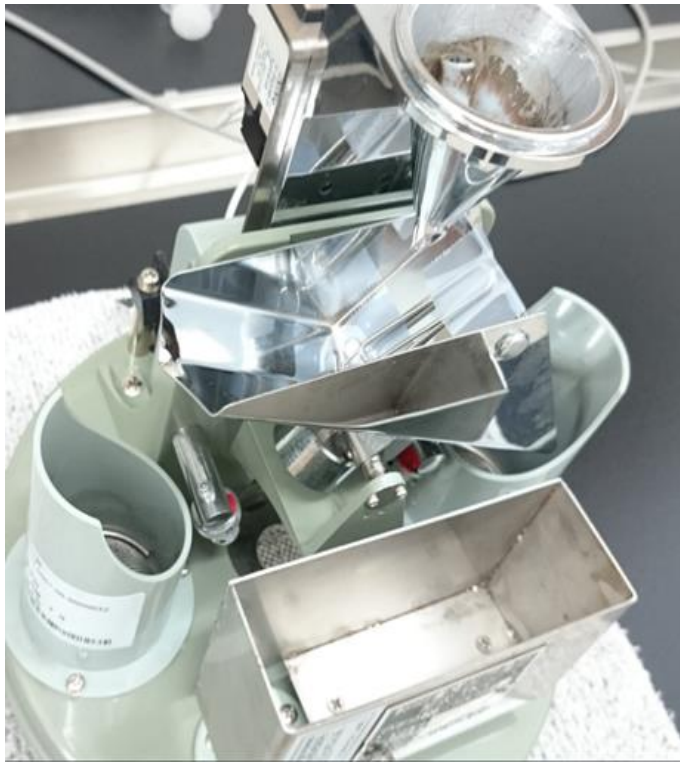
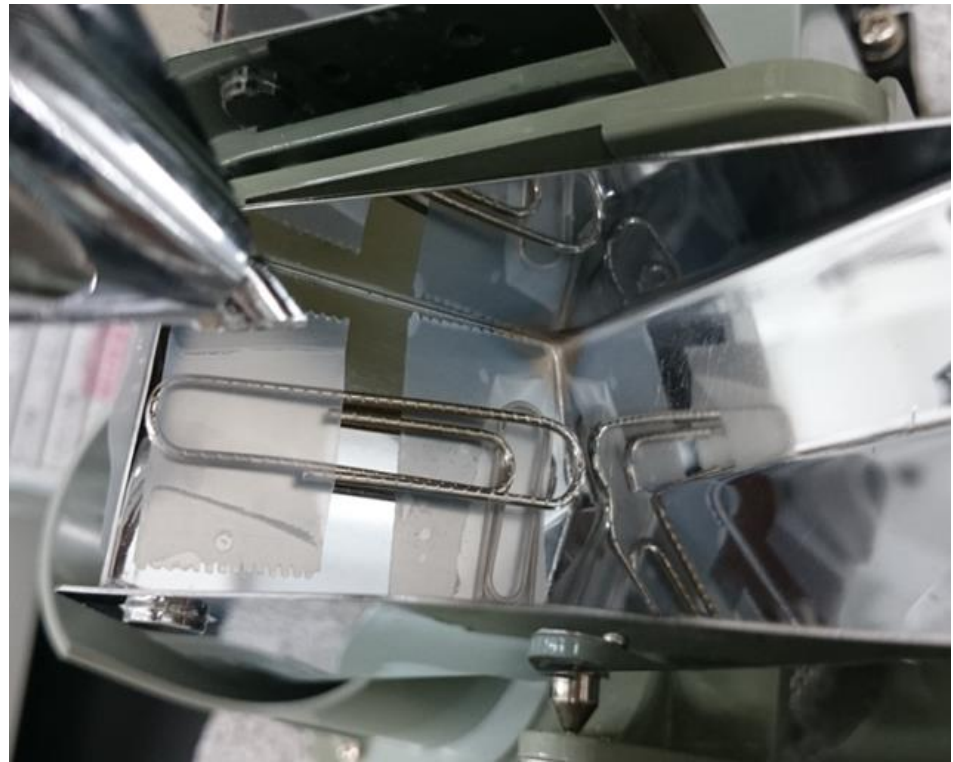
■ 髒污測試

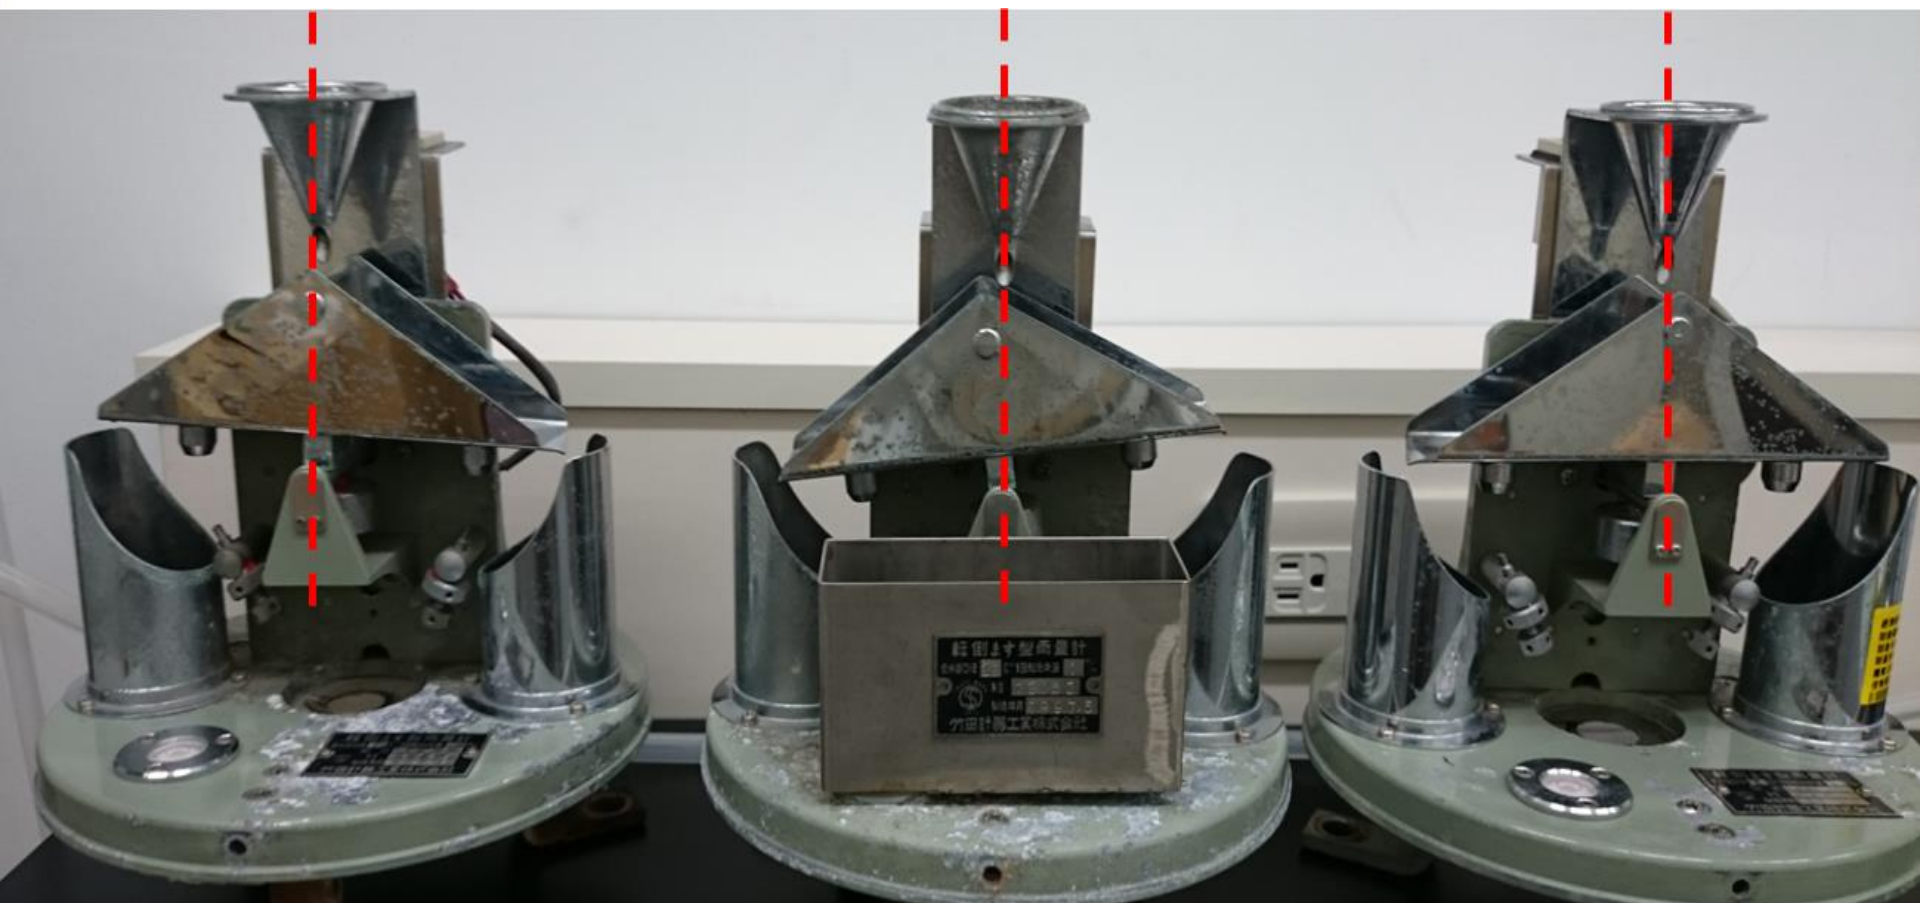
■ 結構問題

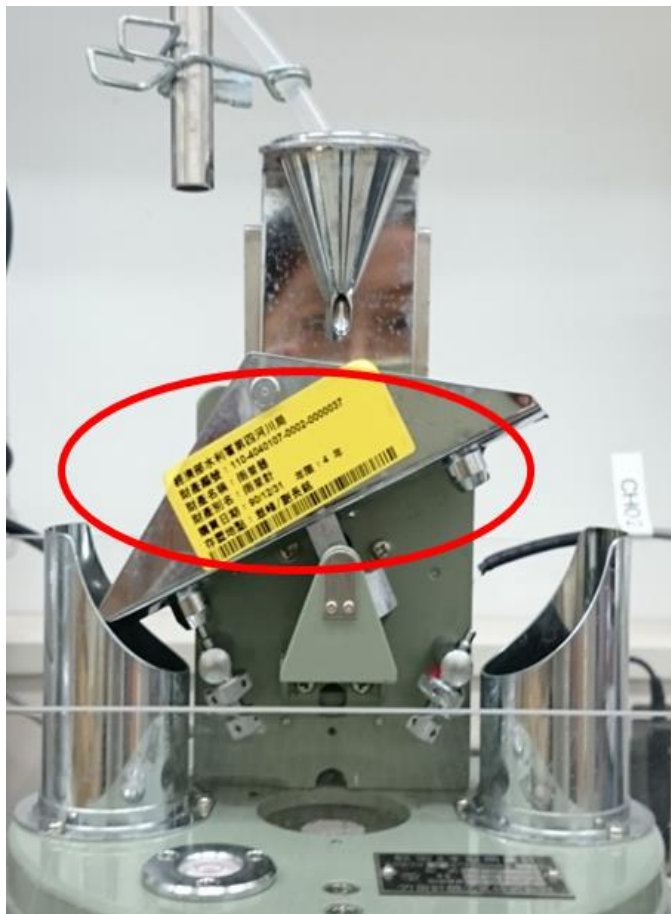
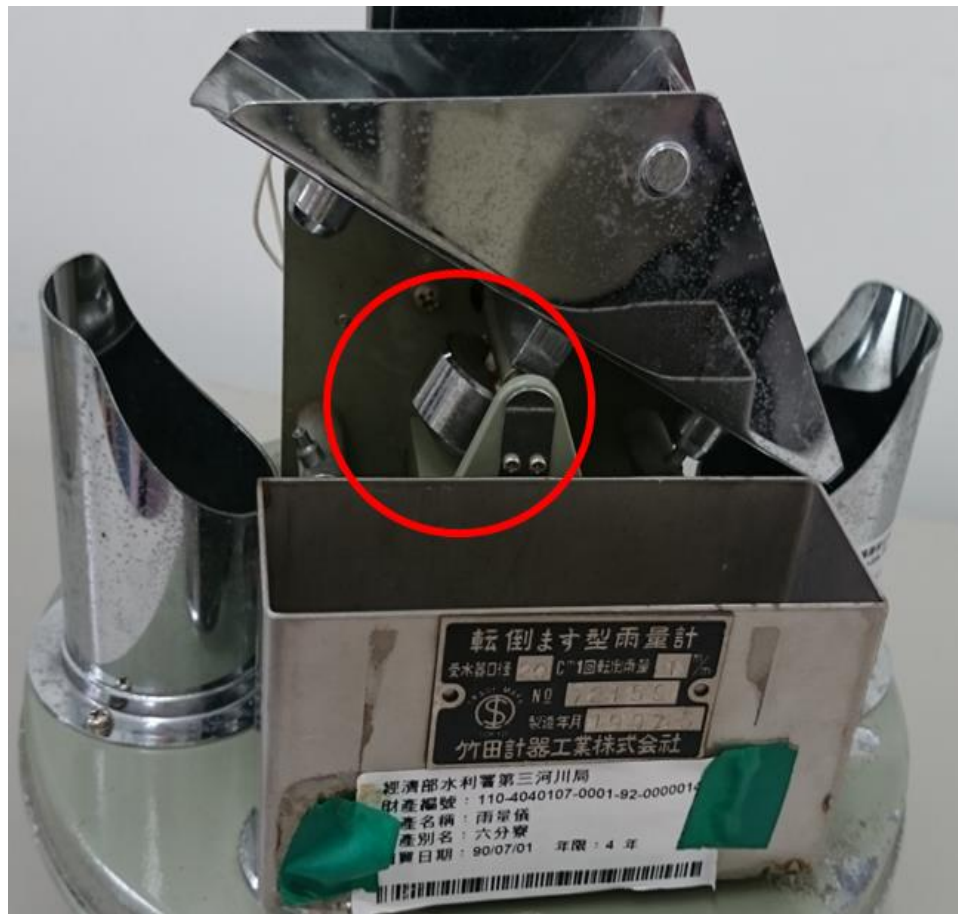
■ 結構問題：標籤貼紙、重錘鬆脫影響重心
