2016年尼伯特颱風風災探討

曾俊傑¹ 王文清¹ 劉清煌²

國立臺東大學防災科技資訊中心¹ 私立文化大學大氣科學系²

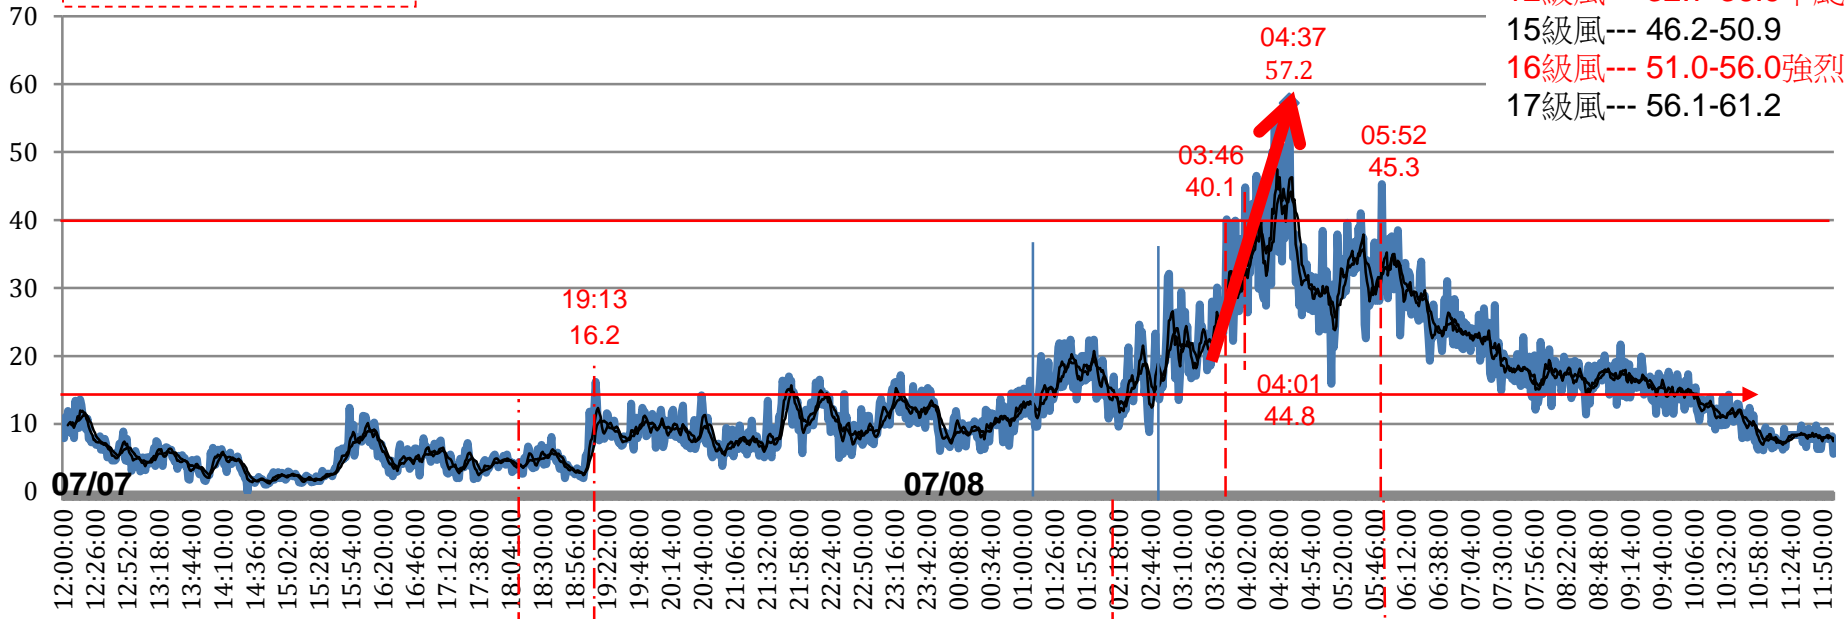
18:15 七級暴風圈觸及陸地

19:13 首次達七級風

0200_10級風半徑80km

05:55 中心登陸太麻里
