船舶擱淺引致近岸油汙染衝擊評估 -以德翔台北事件為例

黃暄穎¹
國家災害防救科技中心¹

摘 要

關鍵字：德翔台北、擱淺、油汙染、MIKE 21

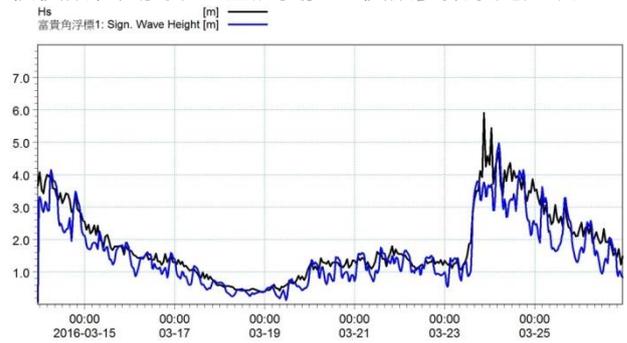
圖9 富貴角波浪測站波高率定(3/14~3/27)

取波浪和潮位測站點位進行波浪與潮位資料率定分析。分析結果如圖9和圖10，藍線為實測值，黑線為模擬值，波高率定誤差約1m，潮位率定誤差約0.4m，率定結果相符證明模式可行。

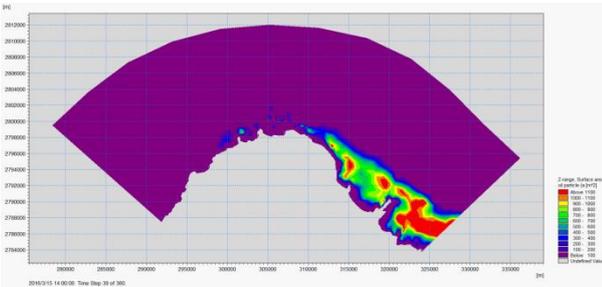
圖12 起初油汙擴散向東影響最遠範圍3/15 14:00

圖11至圖15為模擬結果。事實上模擬結果為動圖，油汙染隨漲退潮移動，受潮流影響較大，隨漲潮向西移動，退潮向東移動，一天兩次，離岸影響最遠至2公里，並沒有再擴大。約在15日油汙向西擴散至芝山離岸1公里處，向東以到金山以南。20日油汙漂流最遠，向西最遠影響至淡水如圖11，向東最遠估計至基隆港為圖15，海域為開放邊界因此水流可自由進出，近岸地區受波浪影響將油汙打上岸。油汙染海域面積甚大，影響範圍自淡水到基隆港。圖15為有效等面積圓來表示累積油汙圖，油汙染若漂流風化後，可能會在金山及神秘海岸附近沉澱。
